阪神・淡路大震災の地下鉄構造物の被害と被害原因の検討

岩 橋 敏 広*

Earthquake Damage and Seismic Response Analysis of Underground Subway Structures during the 1995 Great Hanshin-Awaji Earthquake

*Department of Civil Engineering, Tokyo Metropolitan University
Comprehensive Urban Studies, No.61, 1996, pp.25-48

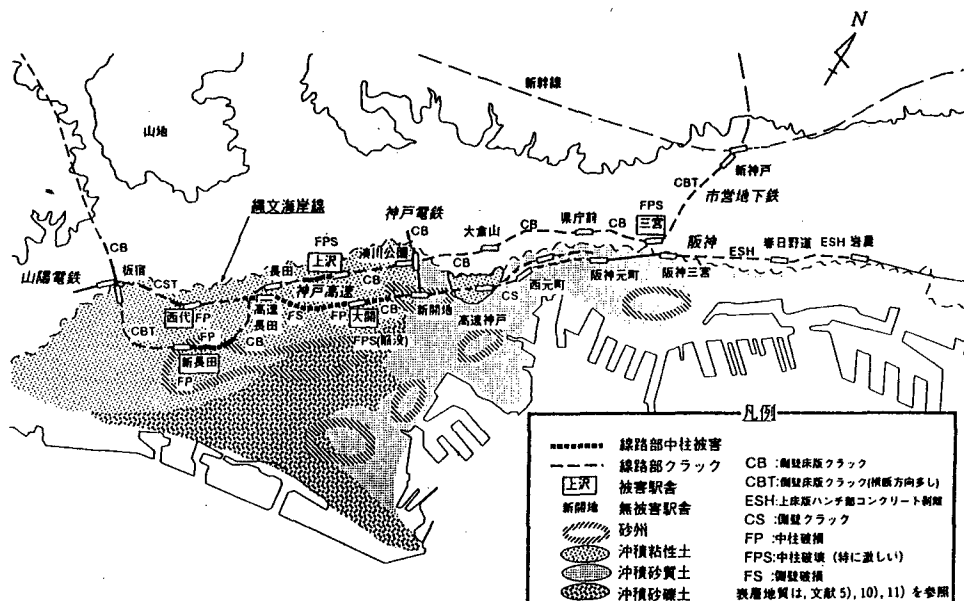
図1 神戸市内の地下鉄の被害箇所と表層地質^{2), 4)}

神戸市内の主要鉄道施設の内都市部で地下鉄構造物となっているものは、阪神電鉄、山陽電鉄、神戸電鉄、神戸高速鉄道、神戸市営地下鉄の5路線である（図1）。

・図1に示すように地下構造物が構築されている須磨区から中央区までの表層地質を見ると、板宿から新開地まで間が市街地の中で最も大きな海岸低地帯である。この地域は、湊川の河川流出土砂と瀬戸内海の潮流による流砂により形成された三角州である。砂州の南側では表層近くに粘土層が2~3mあるが、その下に緩い砂が存在し、薄い粘土層を挟んだ沖積層が約30m堆積している部分もある。

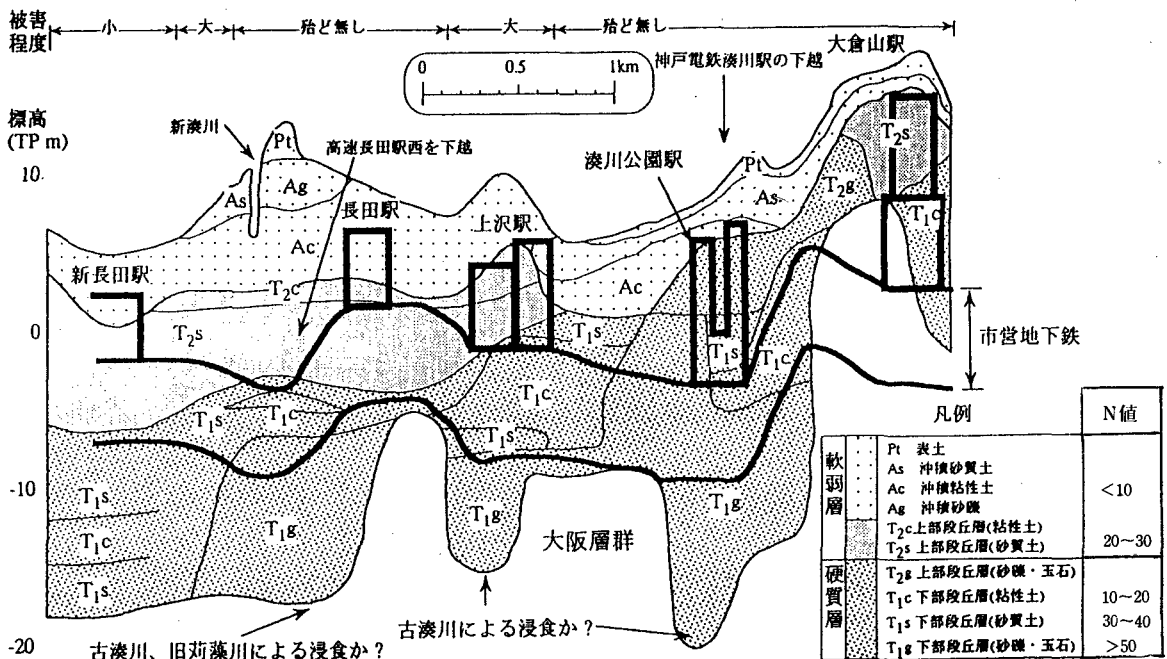
図8 市営地下鉄、新長田~大倉山駅間地質断面^{2), 4)}

・市営地下鉄新長田~大倉山駅間の海岸低地帯の地質構造断面図を図8に示す。これによると地質断面の層序は表土 (Pt)、沖積層、段丘層、大阪層群の4つに分類される。これらの地層のN値は、それぞれ、Ac層がN値10未満の粘土層、T₂s層(段丘層上部)のN値が20~30の砂質土、T₁層(段丘層下層)のN値が10~20の粘性土、N値が30~40の砂質土、N値が50以上の砂礫・玉石層となっている。

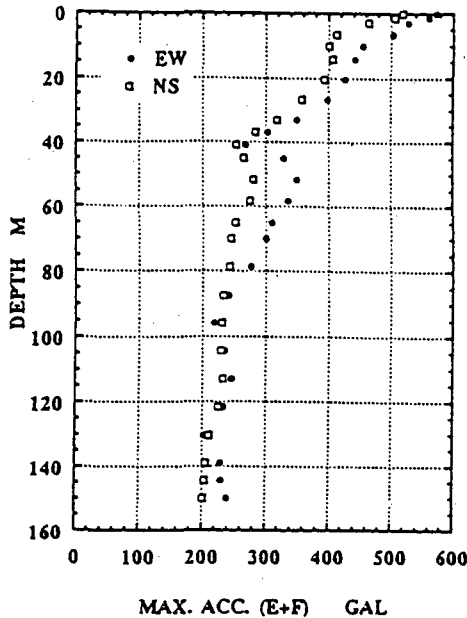
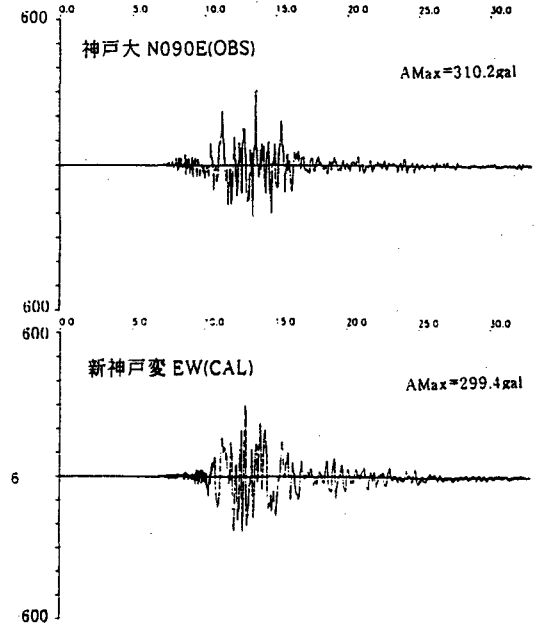
増幅する傾向が表れた。（財）電力中央研究所³⁾では、神戸変電所の地表で得られた観測記録を用いて岩盤の地震動を推定しているがこれによると、GL-70m、 $V_s=780\text{m/s}$ の基盤での最大加速度は、ほぼ250gal～300galと推定され地表部のおよそ1/2程度となる。この値は、神戸大学の速度記録を微分して得られた最大加速度GL-53m（ $V_s=1350\text{m/s}$ ）で272～305galとほぼ対応する（図10, 11）。これらの値から、大開駅や上沢付近の地表の加速度を推定（詳細は、5章に示す）すると、700gal以上と推定される。

図10 最大加速度の地中分布³⁾

図11 神戸大観測波形と新神戸変電所地中計算波形³⁾

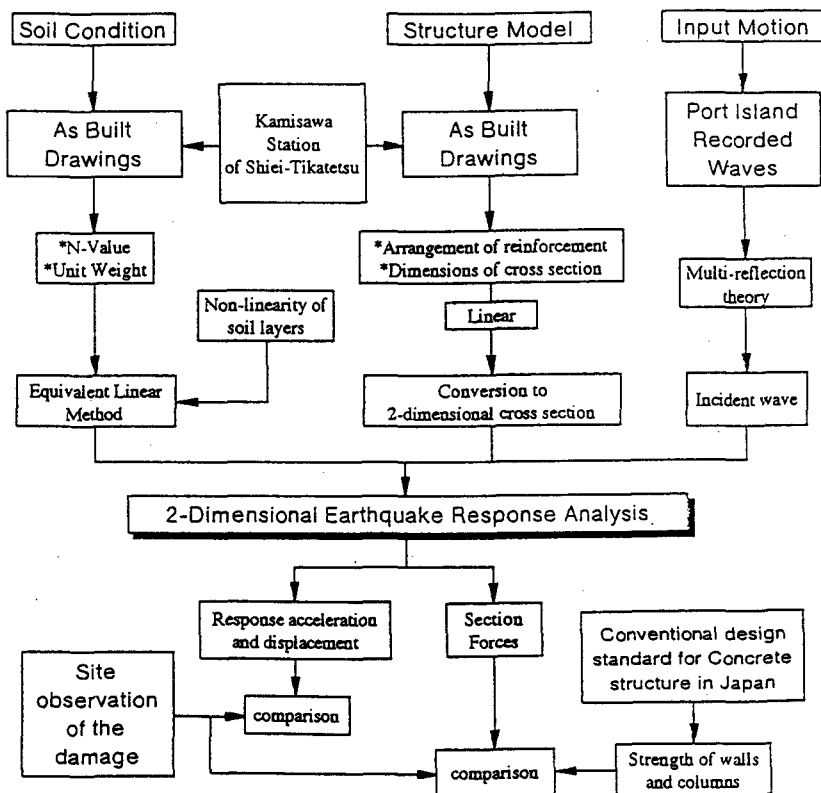
図13 数値解析による地震被害の検討フロー（上沢駅舎の場合）⁴⁾

解析のフローチャートを図13に示す。図5に示す上沢駅舎C型断面を対象に、①ポートランドで観測されたGL-83mの地震波形を用いて地盤の非線形性を考慮した2次元地震応答解析法、および②応答変位法により解析を行い被害原因について検討した(基本解析)。さらに、パラメーター解析として、③入力地震強度の影響をしらべるため地震動の大きさ(最大加速度を基本解析の83%、70%)を変えた場合、④基盤から構造物までの層厚の影響を調べるため、層厚を基本解析の1/2、2倍に変えた場合の地盤応答、構造物に発生する断面力の関連について検討した。

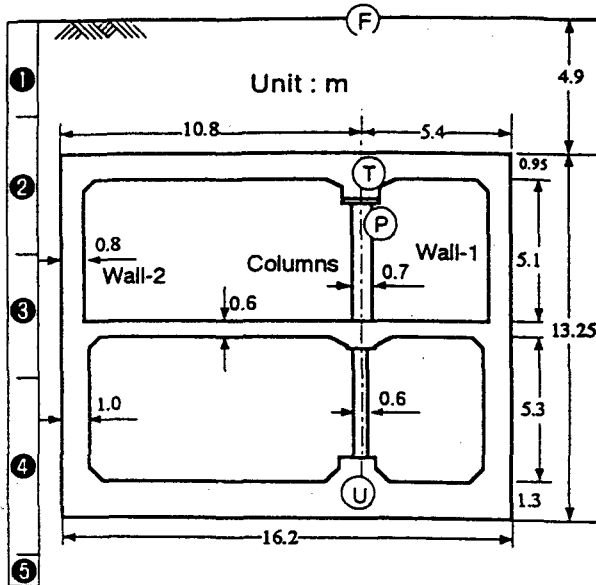
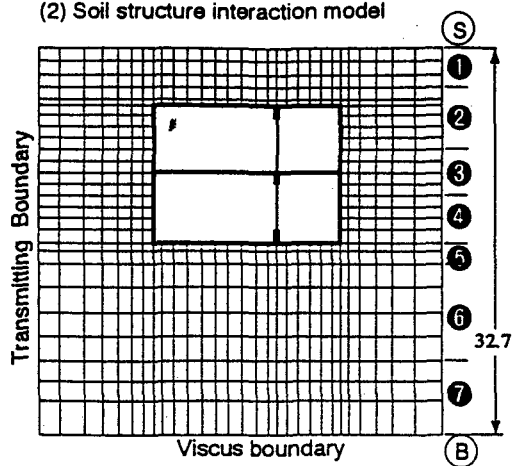
図14 地盤・構造物解析モデル（FEMモデル）⁴⁾

図14に構造物(C型断面)と周辺地盤のFEM解析モデルを示す。

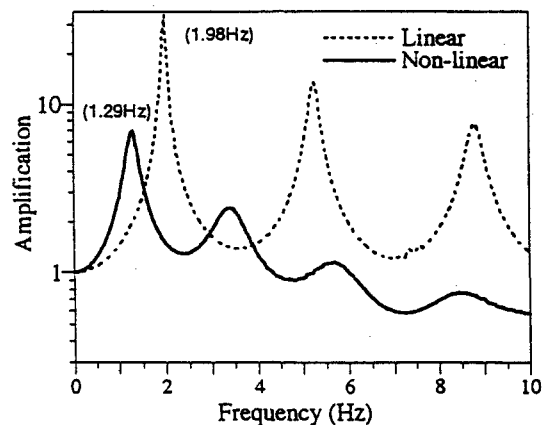
図16 設計基盤と地表面間の伝達関数⁴⁾

地震応答解析では、入力地震動として、ポートアイランド地点(-83m: $V_s = 320$ m/s)で観測された水平、上下地震波形を工学的な地震基盤に重複反射理論により引き戻し、水平方向に関しては、NS成分、E成分を軸方向に合成した波形を作成し工学的基盤から2Eで入力した。図15地表面(A)および基盤(B)の加速度波形を示す。また、図16に基盤と表層地盤との伝達関数を示す。最大加速度係、基盤で430gal、地表で780galとなった。また、基盤での表層地盤の1次共振点は、初期状態では1.98Hzに見られるが最終状態では1.29Hzとなり、応答倍率も1/4に減少している。

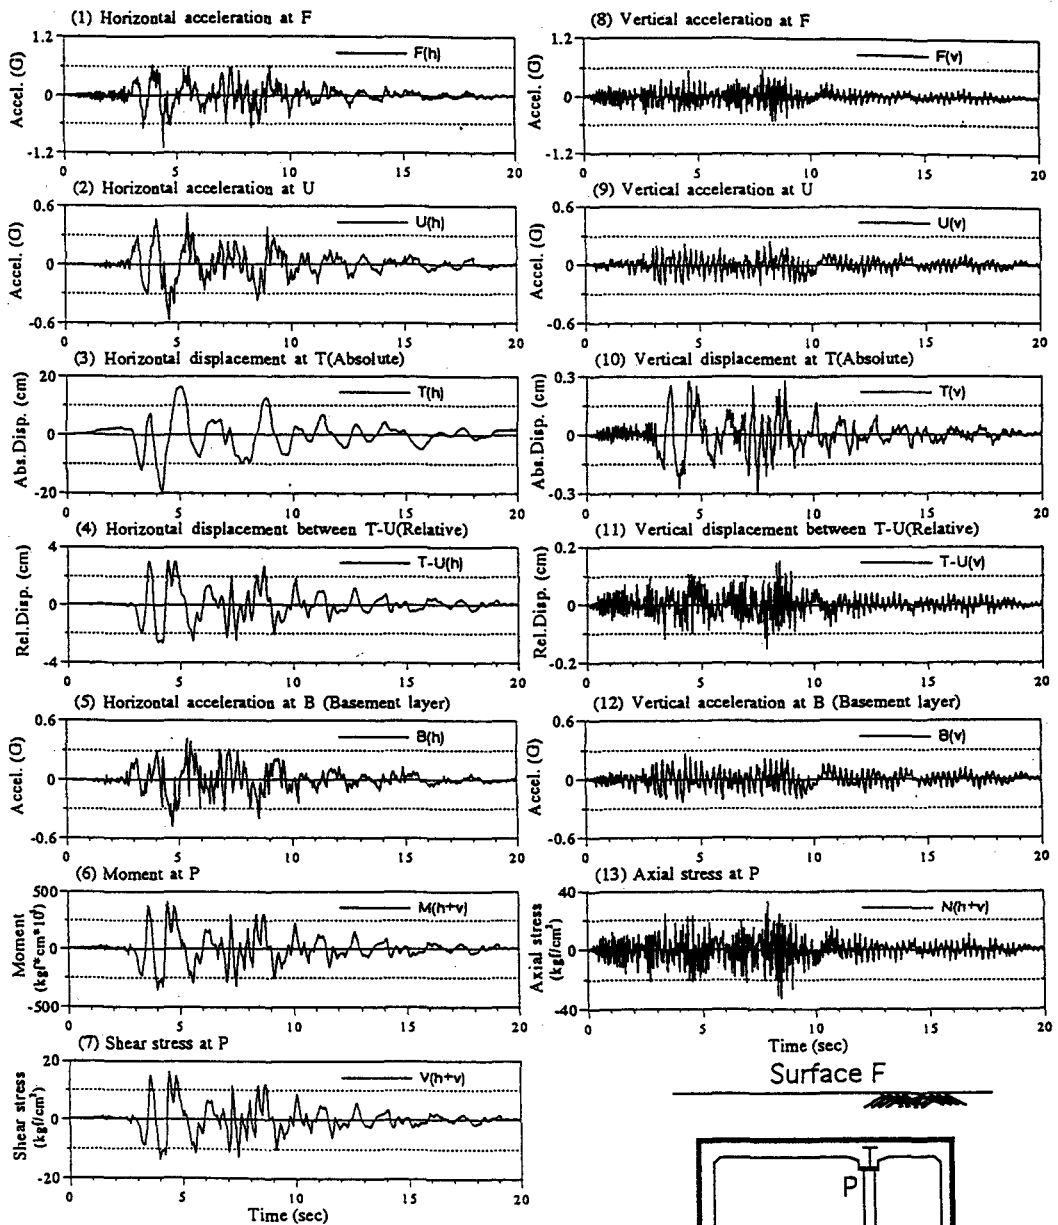
図17 時刻歴応答波形（解析値）⁴⁾

図17に中柱上端部(T)の加速度、相対変位、および断面力の応答波形を示す。図18に最大変位分布を示す。中柱の変位は、自由地盤の変位よりも大きくなっていることが特徴的である。側壁はほぼ地盤の変形に支配され、その変形に伴わないスラブが変形し、中柱はそれらの影響を受け、自由地盤より大きな変形を示す(図19)。このことにより中柱の被害に大きな影響を与えたものと考えられる。

断面力に関しては、せん断力(図17(3))と躯体の相対変位(図17(2))と、軸力(図17(7))は、上下方向加速度(図17(5))との相関が強いことが確認できる。地震時成分と常時成分を加えた合成断面力の強度に対する比(耐力比)の分布を図20に示す。この比が1を越えた時部材に損傷が生じたものと考えられる。曲げ降伏モーメント(M_v)とせん断耐力(V_v)の算定は土木学会コンクリート示方書⁶⁾によった。

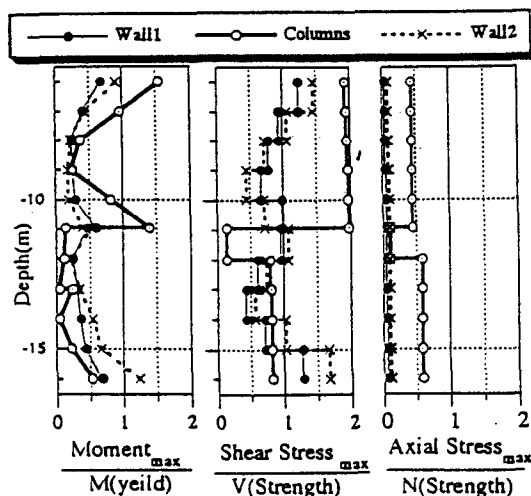
図20 構造物部材の断面力の強度比分布⁴⁾

図からB1F部中柱のせん断に関する強度比は1を大きく越えており、破壊につながったものと考えられる。また、B2Fの側壁下部においてもせん断強度比が越えており、この部分にクラックが生じたことが説明できる。また、曲げモーメントに

関しては、中柱に大きな値を示す部位があり破壊との関係が説明できる。

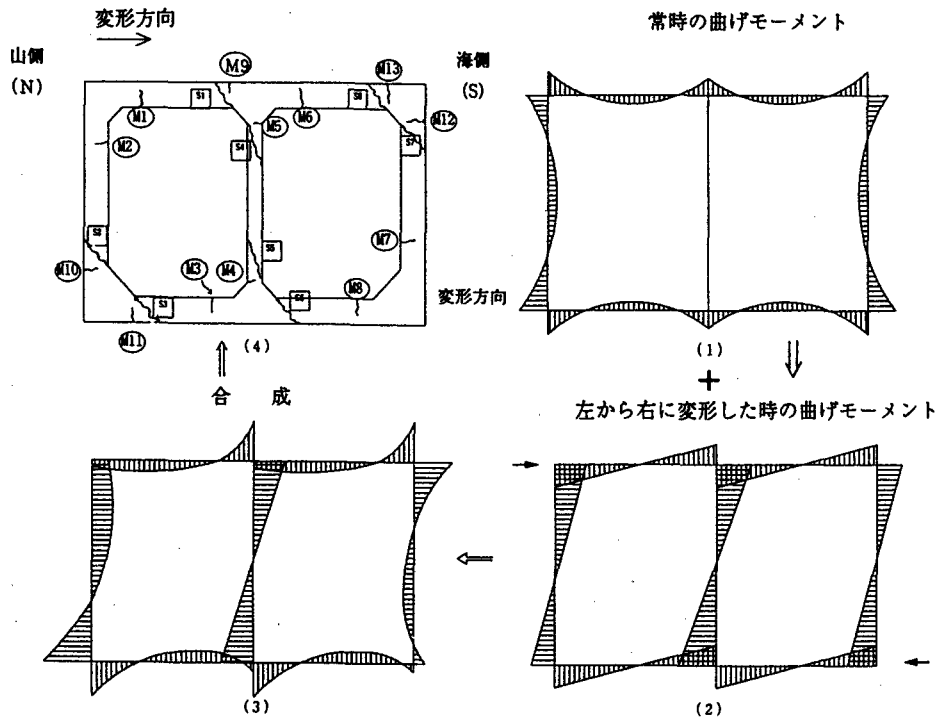
図21 曲げモーメント分布とクラック発生箇所（応答変位法）⁴⁾

動的解析法の検討により、地下鉄構造物が周辺地盤のせん断変形、上載土のせん断荷重の影響を強く受けていることが明らかとなった。ここでは、動的解析により得られた応答変位により、曲げクラック (Mi) あるいはせん断クラック (Si) が発生する部位を想定した。図21および表10に常時荷重および地震時応答変位によって生じる曲げモーメントの概念図と想定されるクラックおよびその要因となるMi、Siを示す。表10の中で実際に

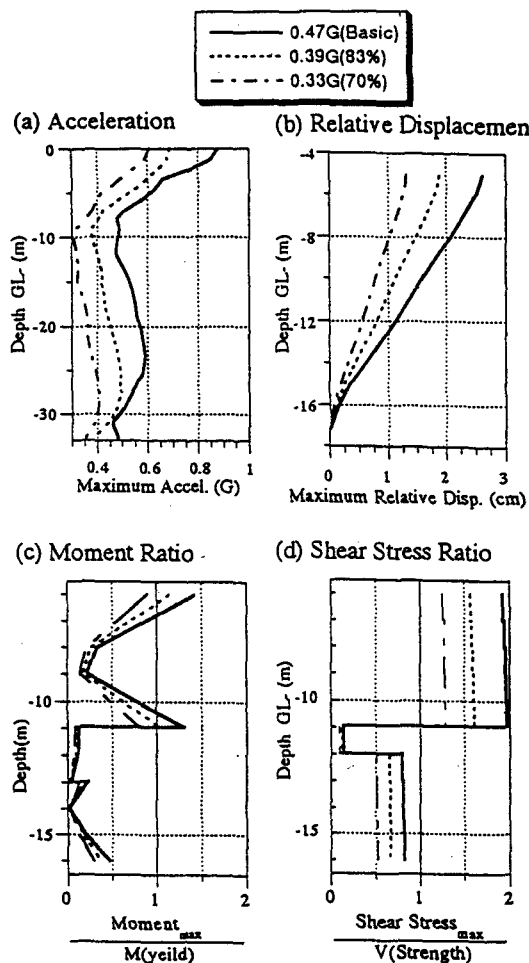
図22 入力地震動の大きさの影響⁴⁾

図22 (a), (b) に、3つの入力レベル (100%, 83%, 70%) に対する中柱の最大加速度と最大相対変位を比較して示す。入力地震動の低下とともに応答加速度、応答相対変位とも減少しており、入力70%の場合には、相対変位が約1/2 (50%) に減少する。

応力比の分布を示す。これらの値は、応答加速度、応答相対変位と同様入力地震動の低下にともなって減少している。入力70%の場合、相対変位は50%に減少するが断面力の低下は70%程度である。このことから、部材の断面力は、地盤の相対変位だけでなく地盤の加速度応答に伴う慣性力（特に上載土のせん断力）の影響を受けていると考えられる。

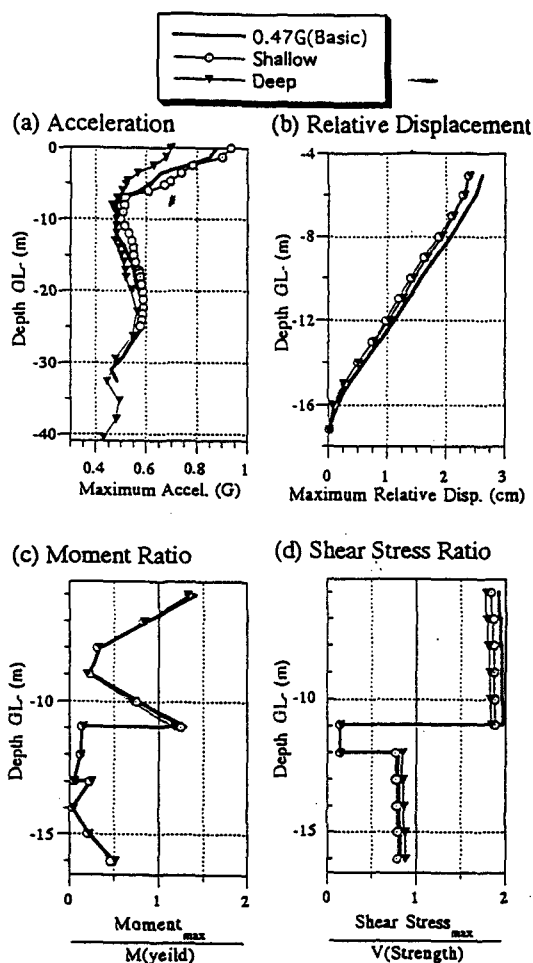
図23 表層地盤の厚さが地盤の加速度、地盤・構造物の相対変位、コンクリート部材の曲げモーメント比、せん断応力比に及ぼす影響⁴⁾

図23 (a), (b) に、3つの層厚に対する中柱の最大加速度、最大相対変位を示す。地表面付近（表層から駅舎上床版位置）の最大加速度は、層厚により異なり、浅い場合（層厚1/2）が最も大きい値を示した。しかし、相対変位には、殆んど差はなかった。

図23 (c), (d) に、3つの地盤厚に対する曲げモーメント比とせん断応力比を比較して示す。曲げモーメント比には殆ど差がないが、せん断応力比には差がみられた。せん断応力比の差は、地表面付近の加速度応答の差に対応しており、このことから、中柱のせん断破壊には、上載土の慣性力

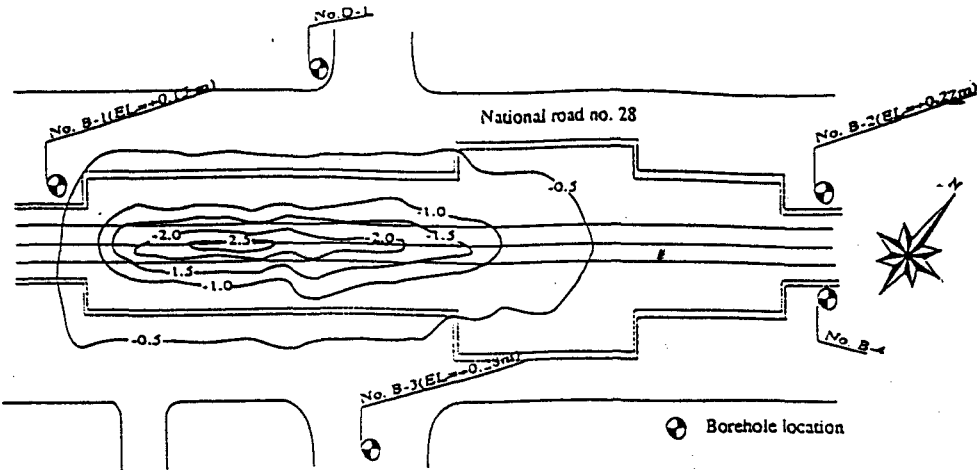
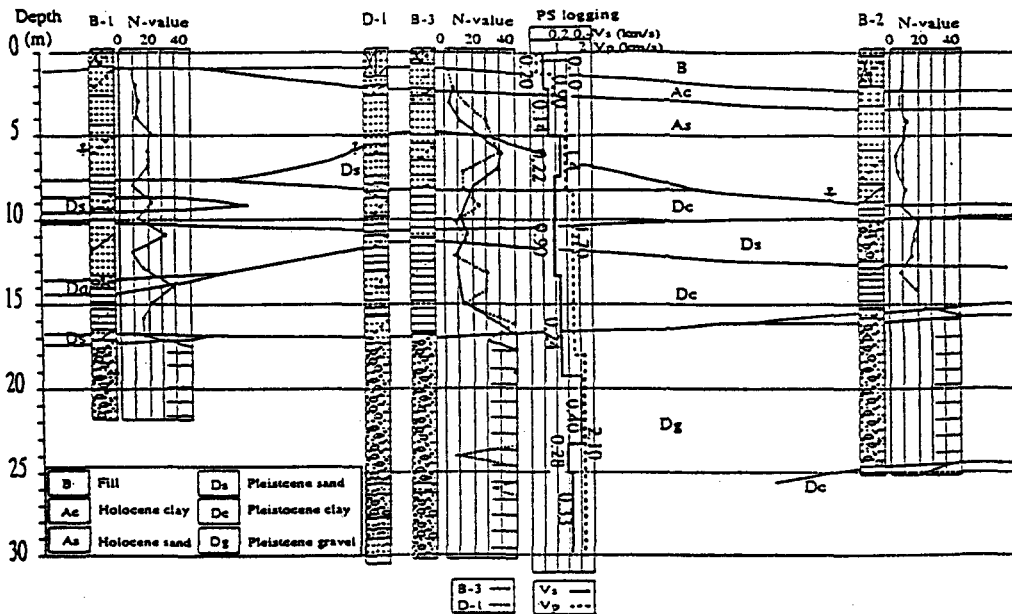
図24 道路の陥没と地盤構造^{9), 10)}

・地盤モデル：図24に大開駅周辺地盤の土質縦断構造、N値、速度構造を示す。周辺地盤は成層構造にモデル化し、大阪層群（深さ44.195m）に工学的な地震基盤があると仮定した⁷⁾。

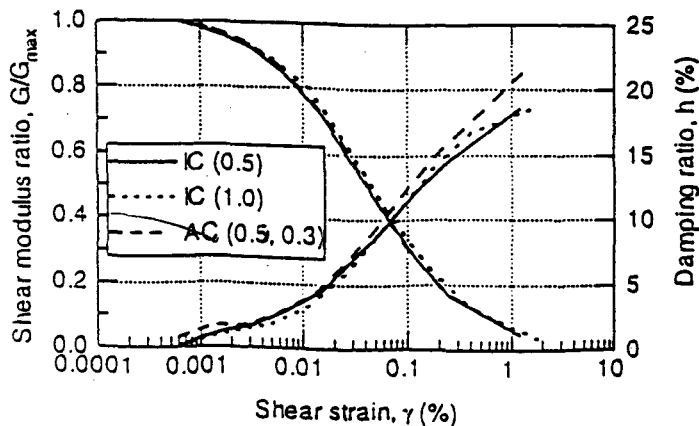
図26 地盤の動的変形特性^{9), 10)}

図25に構造物周辺地盤のFEM解析モデルと地盤物性値を示す。地盤物性のひずみ依存性は、原位置で採取した不攪乱試料（ブロックサンプリング）を用いた中空ねじり試験による動的変形特性試験結果より求めた（図26）。試験条件は、等方圧密化での拘束圧0.5、1.0kgf/cm²、異方圧密化での拘束圧0.5kgf/cm²の3ケースである。せん断剛

性の低下率 (G/G_0) とせん断ひずみとの関係はほぼ同じである。また、拘束圧に応じた低レベルのせん断剛性はそれぞれ、 0.5 kgf/cm^2 で 356 kgf/cm^2 、 1.0 kgf/cm^2 で 585 kgf/cm^2 となっている。解析モデル (地盤) の下端は粘性境界、側方は伝達境界とした。

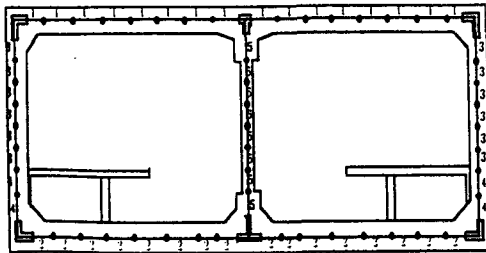
図27 構造物解析モデル^{9), 10)}

・構造物のモデルと部材の物性値を図27、表11に示す。モデル化にあたっては、材料の非線形性を考慮して、剛性を初期値の1/2とした。

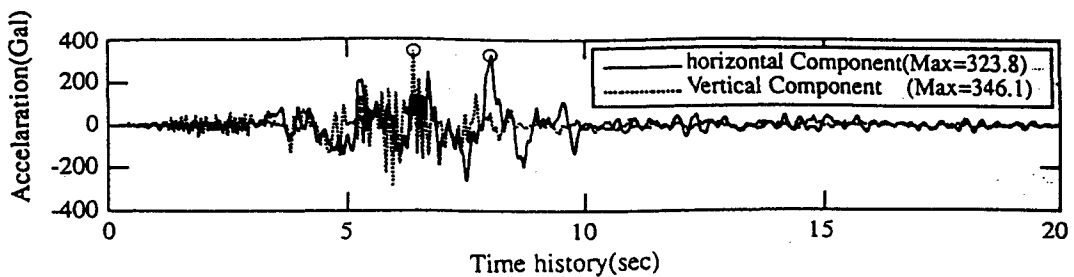
図28 解析用設計基盤における入力地震動（水平、上下成分）^{9), 10)}

地震基盤での入力地震動は、ポートアイランドの基盤 (-83 m : $V_s = 320 \text{ m/s}$) での観測波形 (水平成分、上下成分) を重複反射理論により引き戻し入射波成分に分離したものを採用した (図28)。

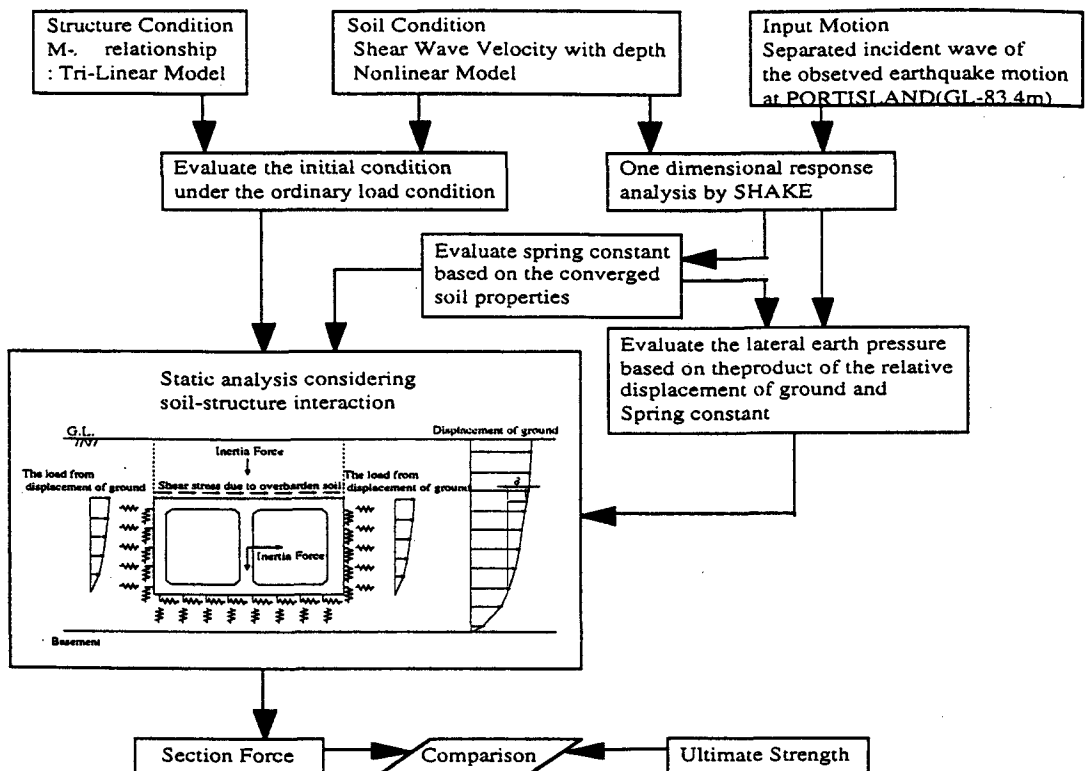
図29 応答変位法の解析フロー（大開駅舎の場合）¹⁰⁾

(4) 応答変位法の解析では、図29に示すように、

JR総研が阪神・淡路大震災に伴う鉄道復旧構造物の設計に関する特別仕様に基づいて提案した地盤・構造物の相互作用を考慮した静的解析法⁸⁾に基づいて、構造物モデルに作用する荷重を算定し、各部材の断面力を算定し終局耐力と比較した。この場合、地盤—構造物の相対変位は1次元地盤—構造物応答解析法 (SHAKEプログラム) により求め、これをばねを介して構造物モデル側壁に直土圧荷重として作用させた。また、上床版には上載土の地震時慣性力をせん断弾性定数荷重として作用させた。

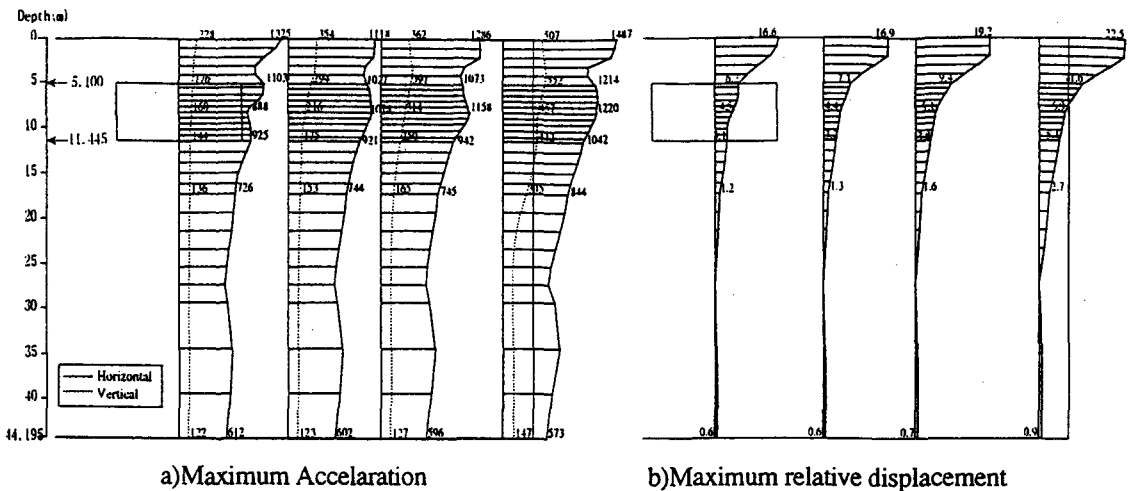
図30 地盤応答の深さ方向の分布（最大加速度応答と最大相対変位）^{9), 10)}

図30 (a) に示す。これによると構造物周辺地盤の地表面の最大水平加速度は400gal以上であり、地震被害より推定した気象庁の震度7の帯の値に対応している。これを1次元SHAKEの解析結果と比較すると約1.4倍となった。さらに、図30 (b) に地盤と構造物との最大相対変位の深さ方向の分布を示す。上下床版位置間の相対変位は、4.0cm以下で自由地盤（中心より42.5mの位置）での値の約50%となった。

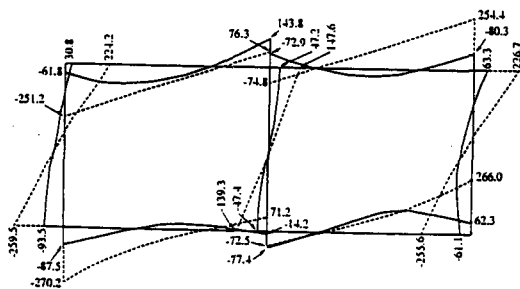
図31 2次元応答解析と応答変位法による曲げモーメントの比較^{9), 10)}表12 極限モーメントと最大曲げモーメントの比較^{9), 10)}

ト部材に生ずる最大曲げモーメント (M_r) を比較して図31に示す。2次元解析による値は、応答変位法の値よりかなり大きかった。この差はコンクリート部材のモデル化の違いによるものと考えられる。

・表12の土木学会コンクリート標準設計指針 (JSCE, 1991)⁶⁾ に基づいて算定した部材の極限曲げモーメント (M_u) と前述の2次元応答解析および応答変位法による解析結果とを比較して示す。2次元解析による曲げモーメントは、 M_u と比べて

かなり大きいですが、これは、コンクリート部材の非線形性を等価線形で考慮しており、破壊時の部材の非線形性を正しく評価していないためと考えられる。

・一方、応答変位法による側壁と底版の最大曲げモーメント (M_r) は、極限曲げモーメントとほぼ同じ値を示し、中柱と上床版に生じる曲げモーメントは極限曲げモーメント以上となった。以上の解析結果により、中柱には、せん断破壊時に、極限曲げモーメント以上の曲げモーメントが

生じせん断耐力が不足して破壊に至ったものと推定される。
